## Fiche mobilier 1 : Porte Renaissance

## Fiche mobilier 2 : cheminée

## Fiche mobilier 3 : cheminée

## Fiche mobilier 4 : cheminée

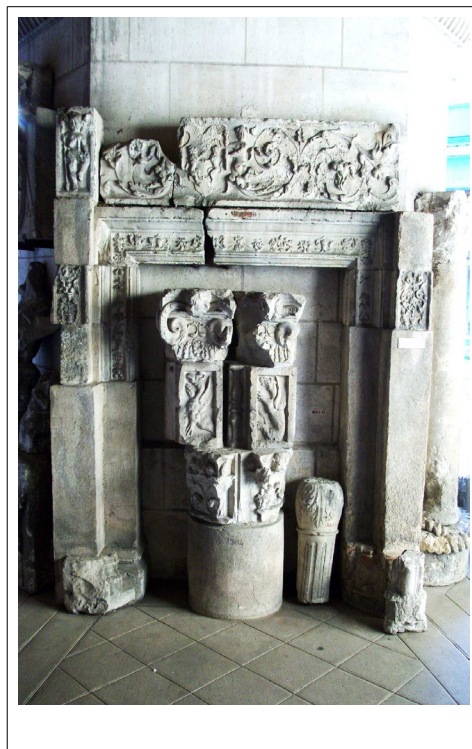
*Matériaux:* Pierre calcaire.

*Technique:* Pierre sculptée, bas reliefs.

*Dimensions:* 1,90m. de haut / 1,20m. de large.

*État de conservation:* Partiellement détruite et reconstituée.

*Description:* Linteau et jambages ornés de bas-reliefs finement sculptés.

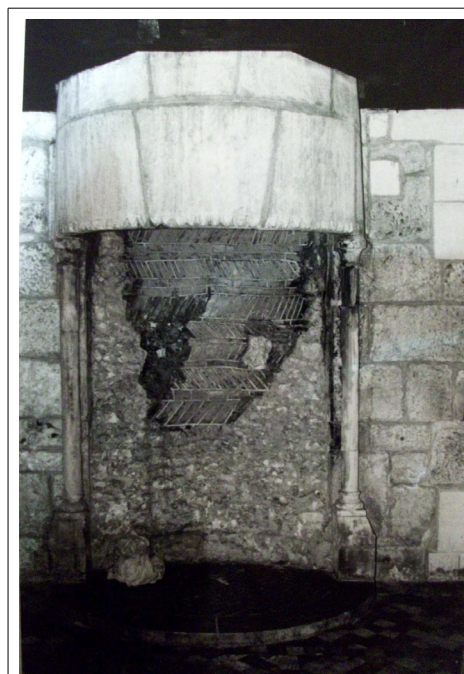
*Technique:* Pierre taillée et sculptée.

*État de conservation:* Bon.

*Description:* Cheminée en pierre de taille constituée d'un manteau semi-circulaire orné d'un fin bandeau en dents de scie. Le manteau est soutenu par deux fines colonnes.

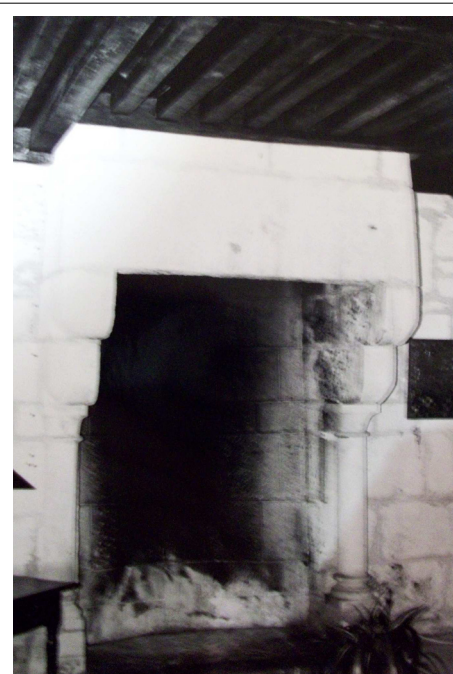
*Technique:* Pierre taillée

*État de conservation:* Bon

*Description:* Cheminée en pierres de taille possédant un manteau rectangulaire soutenu par deux corbeaux massifs et deux colonnes.

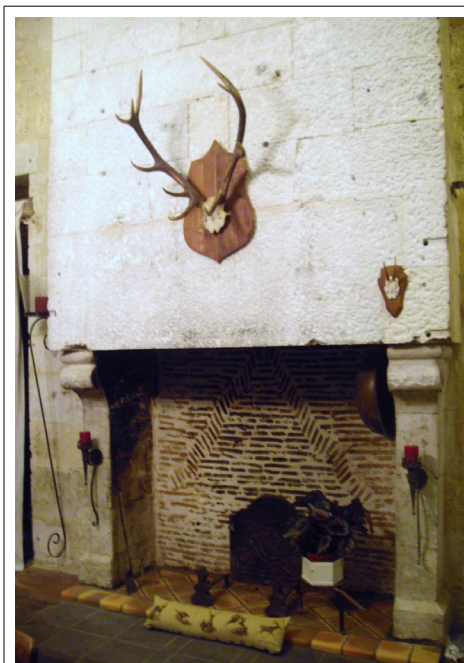
*Historique:* Cheminée médiévale obstruée et cachée derrière des plaques de plâtre. Elle a été redécouverte il y a peu à l'occasion de travaux de restauration de l'ancienne chartreuse.

*Matériaux:* Pierre et briquettes

*État de conservation:* Bon

*Description:* Cheminée en pierres de taille constitué d'un large manteau rectangulaire soutenu par deux larges corbeaux. Le fond de la cheminée est constitué de briquettes.
